— 製造設備紹介 —

ファイバーレーザー切断加工機の実務と導入効果

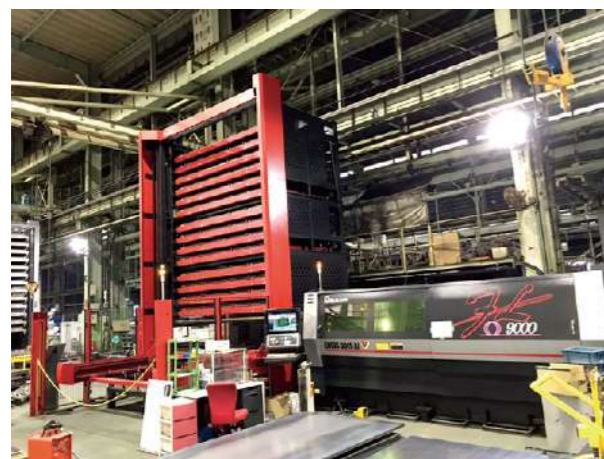
図1 F1本体外観

アマダ製のF1は切断加工領域がフルカバーで覆われており、安全が確保されている為、高速での切断加工が可能になっている。当時最高レベルの9kWの発振器を搭載し、HPEZカット(特殊なフィルターを用いて、コンプレッサエアから酸素を除

去し、窒素約98%のアシストガスで加工を行うアマダ独自のカット方式)で、SS材t2.3～t9、SUS材t1.5～t9を切断している。酸素カットで、SS材t12～t22の切断を行っている。HPEZカットでは、SUSにおいても純窒素切断に近い(切断部が酸化しにくい)高品質な切断ができ、専用の窒素ガスが不要なため低コスト且つ高速で切断が可能となっている。オプション仕様で多段ストッカーとセカンドステーションを備えており、スムーズな片付け作業ができ、夜間の無人運転も可能である。また、高速切断を生かして、赤紙や黄紙等の特急品もこなす万能機として重宝している。

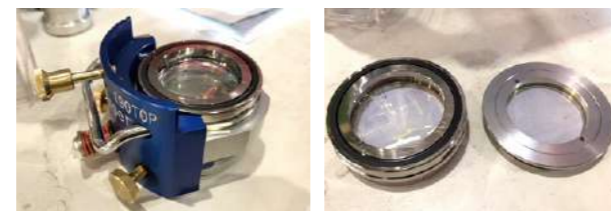
図2 加工ヘッド

図3 レンズ

加工ヘッドに付いているレンズホルダー(図2)の中に集光レンズと保護ガラスの2枚(図3)がついており、少しの埃が原因でレンズが傷む恐れがあるので、簡易クリーンルーム(図4)で作業を行っている。クリーナーで汚れを拭き取り、手動ブローで埃を吹き飛ばす(図5)。この作業を汚れが落ちるまで繰り返す。これを怠ると、レンズやノズルに傷が付き、加工不良に繋がるので、慎重に丁寧に作業を行っている。

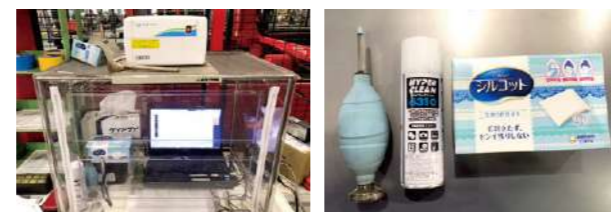
図4 クリーンルーム

図5 清掃セット

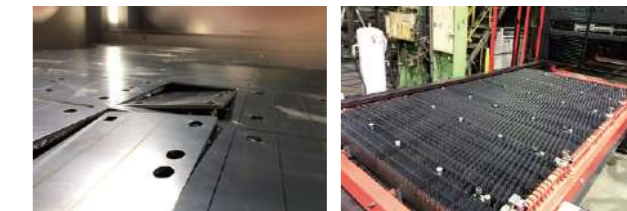
図12 切断品傾き

図13 剣山スノコ

レーザー加工機では、切断材料の下に敷くスノコが必要で、切断材料の支え、切断した製品の落下防止等の役割がある。材料とスノコの接地面が多いとレーザー光が抜けず、ドロスが大量に付着し切断面が粗悪になってしまう。材料とスノコの接地面が少ないと切断品が傾き、加工ヘッドが材料に衝突してしまい、加工ストップとなる(図12)。これらを起こさないように当社ではスノコの改良を行ってきた。

メーカー標準の1方向剣山では切断材料の落下が頻発したので、格子状構造で隙間を少なくした剣山スノコ(図13)を開発した。当初切断良好で成功と思われていたが、スノコ交換の際に大きな手間がかかることが分かった。ドロスが付着して剣山同士が固まり、全ての剣山スノコが一体となって交換するのに相当苦勞した。この交換には全ての押さえカバーを外し、天井クレーンにて持ち上げ、本体に引っ掛からないように持ち上げる必要があった(図14)。再検討し、現在はエキパンでの運用を試している(図15)。切断品質がわずかに悪くなったが許容範囲である。エキパンスノコと機械側支持部が干渉するため、この部分にガス切断で穴を開ける手間はあるものの、交換時間は大幅に減らすことが出来た。

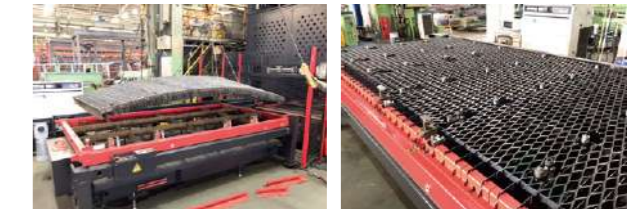
図14 剣山スノコ交換

図15 エキパンスノコ

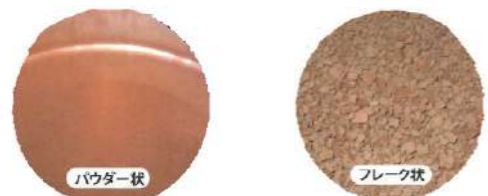
図19 一般的なレーザ集塵ダスト 図20 F1の集塵ダスト

レーザ切断の際に発生するヒュームの集塵装置のダスト廃棄も随時行わなければならない(図18)。当社では独自にユーザック製の集塵機を別途購入して運用している。ユーザック製集塵機の脱塵方法は一般的なパルスジェットではなく、MachWaveと呼ばれる衝撃波作用を用いた技術で集塵ダストを脱塵する。一般的な集塵ダストは、パウダー状で飛散しやすい状態(図19)になり、収集廃棄時に飛散しやすく作業性がとても悪い。ユーザック製の集塵機から出る集塵ダストはフレーク状(図20)に固まって排出されるため、飛散しにくく作業性が良い。また、消石灰など、ろ布へのプレコートが不要なメリットもある。

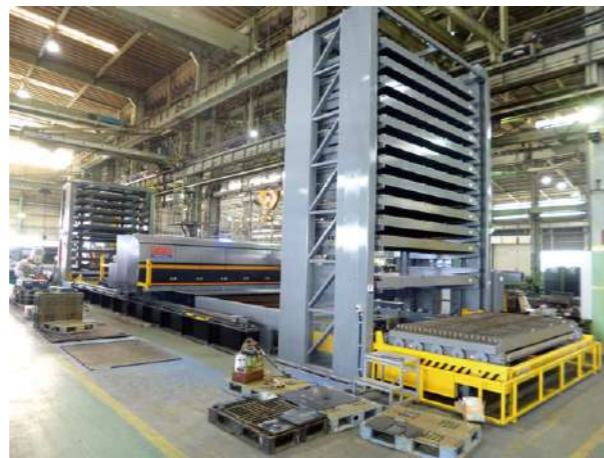
図21 F2本体

日酸TANAKA製のF2は従来のCO2レーザと同様、操作盤ごと加工機本体が移動するガントリー式であり、5'×10'サイズの材料だけでなく、8'×20'サイズの材料も切断することが出来る。F2はF1のような密閉式ではない為、安全性の観点から、速度は控えめに設定してあるが、速度を抑えている分、頑丈な設計思想で材料と軽く衝突したぐらいでは止まらず、夜間加工でも朝方まで動き続けている。F2ではSS材t6～t32の幅広い板厚を加工しており、F1とは異なる魅力がある。

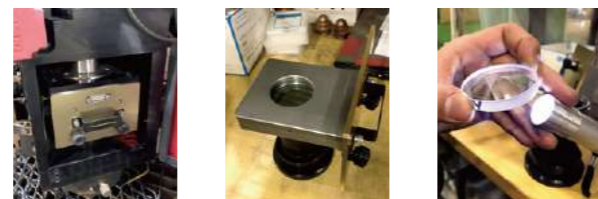
図22 加工ヘッド 図23 レンズホルダー 図24 保護ガラス

加工ヘッド(図22)からレンズホルダー(図23)を抜き取り、専用治具を用い、保護ガラス(図24)を外す。治具の上に乗せたまま、クリーナーで汚れを拭き取る(図25)。仕上げにホルダー周りにグリスを塗る(図26)。集光レンズは通常取り外さず、切断不良が改善しない場合の最終確認場所である。ホルダーを外した後の穴も養生テープで塞ぐ等、埃に気を遣う作業である。

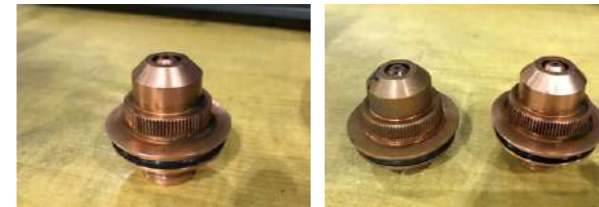
図27 ノズル 図28 新旧ノズル

F2は、SS材の薄板から厚板までを1種類のノズルで運用しており(図27)、在庫管理がしやすい。ノズルの内部の汚れや、先端の欠けがあると(図28左)、加工不良となるので夜間切断前には必ず確認を行っている。当初、厚板切断時にノズルの摩耗が異常に早いという現象が起こっていたが、メーカーとともに試行錯誤して、切断条件を変更する事で厚板時でもノズル寿命が向上した。

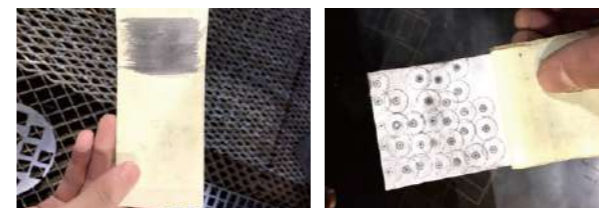
図29 黒鉛シート 図30 確認シート

F2の芯出し作業は、まず黒鉛(図29)をノズル先端に擦り付ける。その後シール(図30)を貼り、レーザを照射すると図のような跡が残る。円の中心に穴が開いているかどうかを確認し、加工ヘッドの前後左右に付いている4つの調整ネジで穴位置を調整する。4方向あるのでF1よりも感覚的にわかりやすいが、それなりに慣れは必要である。

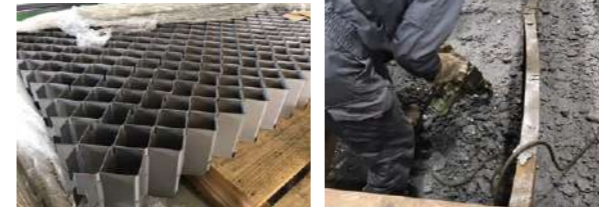
図31 ダイヤブロック 図32 ドロス除去作業

F2では、メーカー純正のダイヤモンドブロックと呼ばれるスノコ(図31)を使用しており、切断面が悪くなってきたら交換している。部分的に交換できるので簡単な作業であるが、スノコ下に溜まったドrossを清掃する場合には、大変な作業になる。図32

はストックヤ側の切断場所にカチコチに固まったドrossをアンカードリルで除去している写真であるが、大板切断場所に溜まったドrossを除去する際は、この時の数倍の労力が必要で、おそらく5年以内に1回は掃除を実施しなければならない。
