# — 製造設備紹介 —

## BWライン付帯設備更新

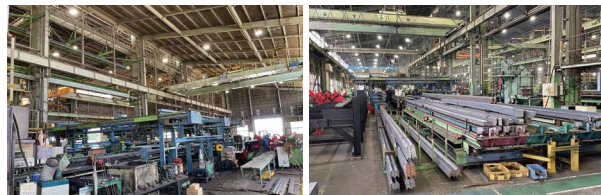
図1 既設素材供給装置 図2 既設素材運搬台車

これまで条鋼材料の一次加工であるBWラインは2台体制で、2台のフル稼働で、ギリギリ工場全体への一次加工品の供給が間に合う状態であった。1台のBWがトラブル停止した場合、残りの1台では、到底処理能力は追いつかない状態であり、設置スペース的にも3台設置は出来なかったため、数十年来2台体制で、職場としてはトラブルの度に超過残業をしても追いつかない状態で苦勞していた。この状況を解決する為、BW更新の機に設置レイアウトを工夫し、BW3台体制で円滑に生産できるように、材料供給も含め検討を重ねた。図1の青い設備が既設の2台体制時の素材供給装置であり、定尺材をBWの加工台に乗せるための設備である。図2の設備が、定尺材を素材供給装置の下まで運ぶ運搬台車である。今回この2種の入替をメインとした付帯設備入替工事を行った。

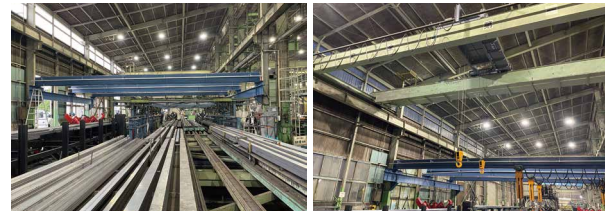
図5 新規供給装置架台 図6 無線化天井クレーン

日々どうしようか頭を悩ませながら色んな人に相談する中で、メンバーの「柱を使ったらどうかな?」という一言で方針が決まり、図5のように架台フレームを建物柱に持たせる事で、脚の要らない構造にする事ができ、①②の解決に繋がった。

また、柱に持たせているので任意の高さに設定することが出来、既設設備の上に渡らせることで稼働を停めない入替が実現できた。この架台一つで①②③の問題が解決した。次に、双頭クレーンを無線化するにあたり、3ton+3tonの計6tonを無線化するとクレーン運転士の資格が必要となる為、床上操作式クレーンの資格で作業が出来るよう、2.4ton+2.4tonの計4.8tonにホイストを入れ替え5ton未満のクレーンとする事で無線化を実現。これにより④のペンダント干渉を解決する事が出来た。

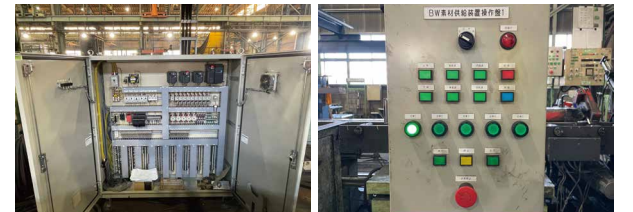
図11 制御盤 図12 手元操作スイッチ

今回の設備入替に伴い、制御装置も一新した。外観を図11と図12に示します。

既設の設備では、全てのモータが開閉器直で、急稼働・急停止の制御であった。その為、マグネットの位置調整が難しく積んである条鋼材が崩れる事も稀に発生していた。そこで新制御では、素材供給装置の横行と素材運搬台車の走行をインバータ制御とし、滑らかな動きで微調整をしやすいしました。また、手元スイッチを各BWに配置し、全付帯設備が1つの盤で操作出来るように改善した。
